ESPAÇO CLÍNICO  
VIRTUAL  
ODR • FAO • UFMG

# CASO CLÍNICO

## PINO ANATÔMICO

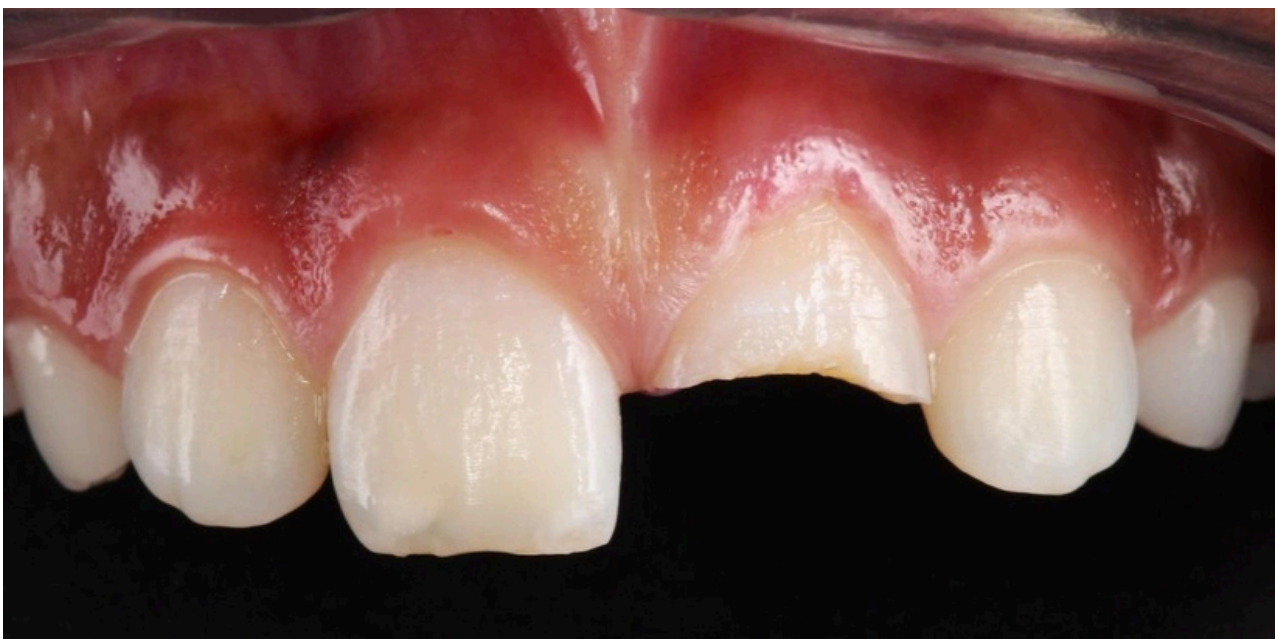
Figura 1. Fotografia inicial do caso.

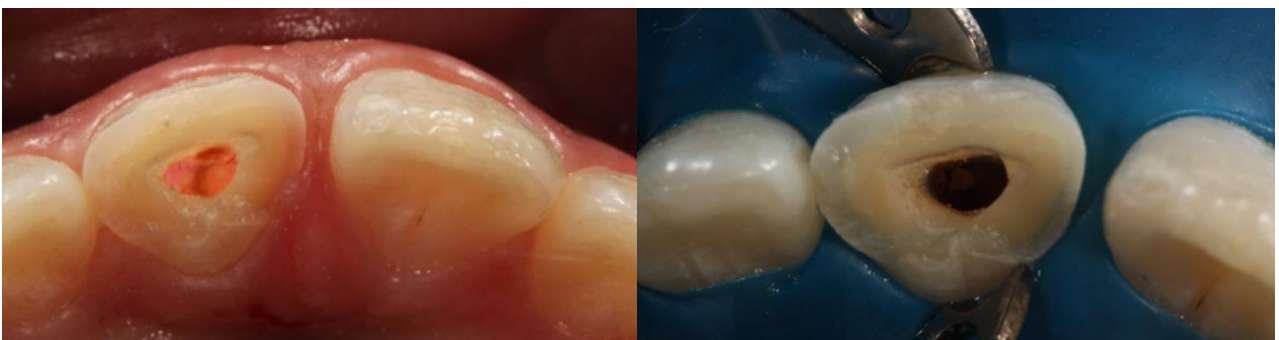
Figura 4. Desobstrução inicial do canal radicular e isolamento absoluto.

Desobstrução inicial, com instrumento de Lucas aquecido, para remoção da guta-percha, e com fresa Largo #3 (Dentsply Sirona), o canal foi desobstruído no comprimento definido, deixando 4 mm aquém da patência foraminal. Por último, foi utilizada fresa específica que acompanha o pino Whitepost DC-E de número 2 (FGM), mantendo mesmo comprimento de desobturação.

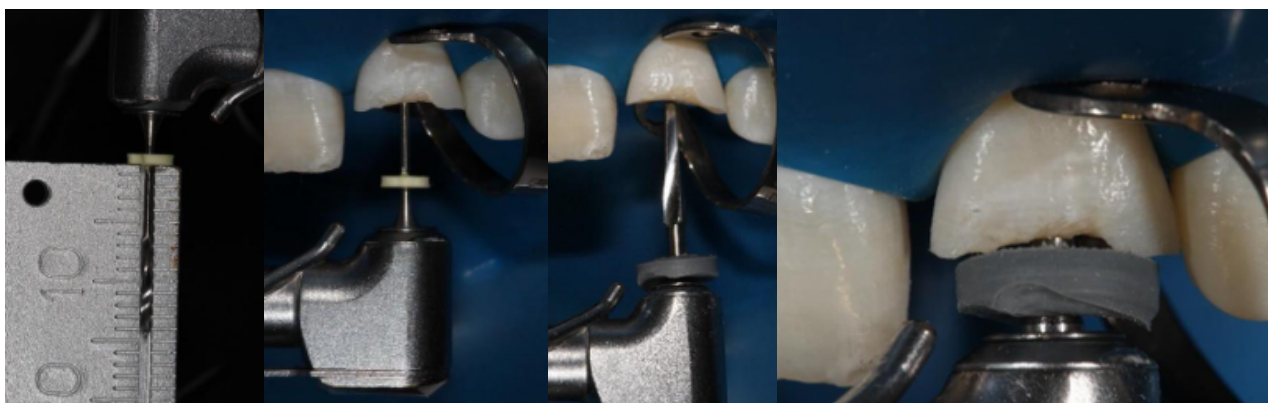
Figura 5. Definição do comprimento, continuidade da desobstrução, e uso de fresa específica #2, do sistema Whitepost DC-E.

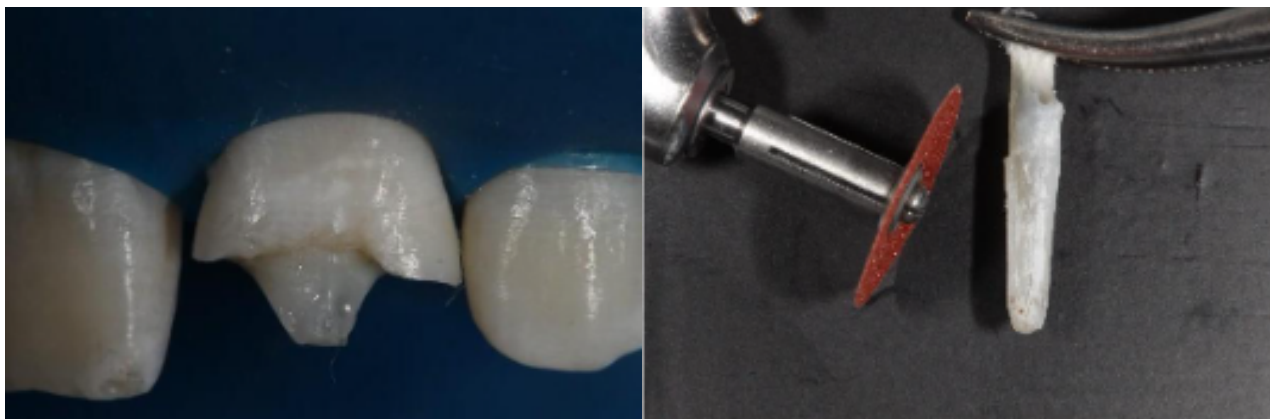
Figura 9. Finalização do reembasamento e remoção de áreas retentivas do pino.

Aplicou-se ao pino fina camada de adesivo hidrofóbico (Adper Scotchbond Multi-Purpose Adhesive/3MEspe) e fotoativou-se durante vinte segundos, com aparelho fotoativador do tipo LED (VALO Grand Cordless- Ultradent). Resina composta com boa viscosidade, da cor WD (Filtek Z350 XT/3MEspe), foi levada ao pino e modelada, com dedos enluvados (luvas de nitrilo), num formato cônico e mais compatível possível com o canal, visando reembasamento. Ao introduzí-lo no canal e verificar sua correta posição, pôde-se fotoativar a resina, inicialmente por apenas 5 segundos. Removeu-se, então, o conjunto do interior do canal radicular, manobra repetida por mais quatro vezes, conforme descrito por MILIONI e colaboradores (2018). Realizou-se fotoativação complementar por mais quarenta segundos em cada terço do pino, e o conjunto foi levado novamente ao conduto, para confirmar sua efetiva adaptação. Pequenos ajustes para remoção de áreas retentivas da resina composta foram feitos usando disco de lixa de maior granulação (Sof-Lex Pop On/3MEspe), permitindo correto assentamento do pino no conduto radicular, conforme descrito por MILIONI e colaboradores (2018).

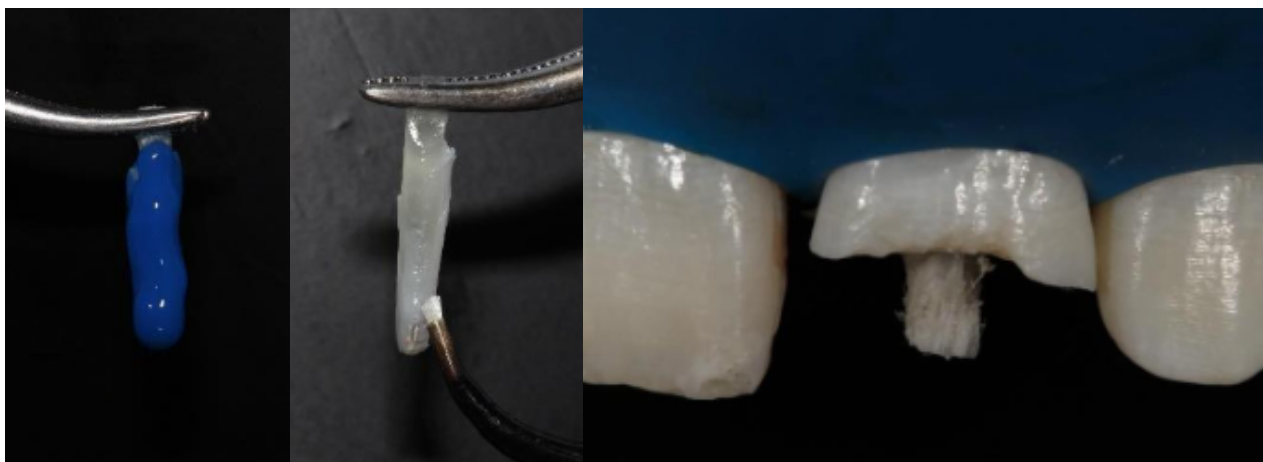
Figura 10. Condicionamento com ácido fosfórico e aplicação de silano, no pino, e pino já cimentado.

Pino reembasado foi lavado com spray ar-água, e seco com jatos de ar. Seguiu-se condicionamento do conjunto com ácido fosfórico em gel a 35% (Ultra-Etch/Ultradent), por trinta segundos, seguido de lavagem, secagem com jatos de ar e aplicação de silano (Silane/Ultradent), o qual foi deixado evaporar durante um minuto, de forma espontânea. Removeu-se gel lubrificante que havia sido injetado no conduto radicular, com spray ar-água e jatos de ar, assim como uso de cones de papel absorvente de segunda série dentro do canal, para remoção da umidade residual. Cimento resinoso autoadesivo (RelyX U200/3MEspe) foi inserido no canal, com auxílio de ponta Centrix do tipo “agulha”. Imediatamente, levou-se o pino reembasado ao conduto, removeu-se excesso de cimento da sua embocadura com pincel descartável e fez-se fotoativação, durante quarenta segundos.

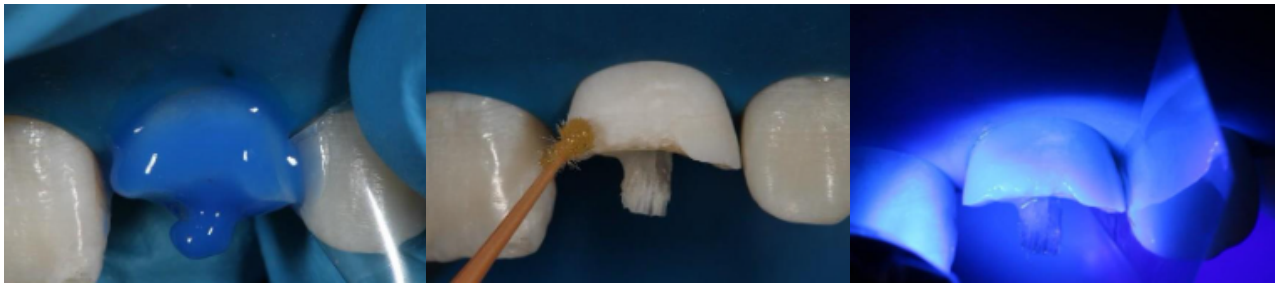
Figura 11. Condicionamento de toda estrutura, seguido de aplicação de adesivo e fotoativação.

Última etapa restauradora consistiu na reconstrução da estrutura coronária, com resina composta. Ácido fosfórico em gel a 35% (Ultra-Etch/Ultradent) foi aplicado por trinta segundos sobre pino e esmalte das faces vestibular e palatina, e por quinze segundos sobre dentina seguido por lavagem com água abundante, por trinta segundos, e secagem com jato de ar à distância (aproximadamente 15-20 cm), com auxílio da seringa tríplice. Foi aplicada camada do adesivo Single Bond Universal (3MEspe), de forma ativa, com aplicador descartável, em toda superfície do pino e região do dente a ser restaurada, seguido de novo jato de ar com seringa tríplice e fotoativação por vinte segundos.

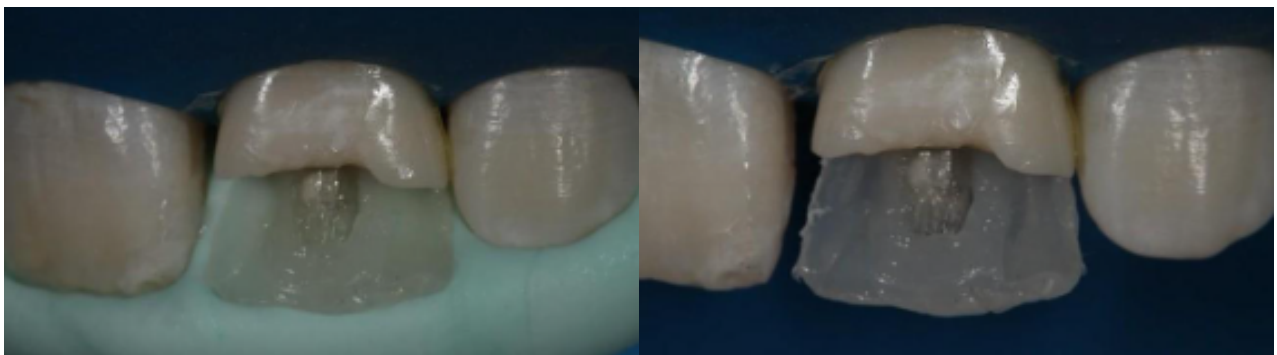
Figura 12. Confeção do esmalte palatino.

Anteparo de silicone confeccionado anteriormente foi posicionado para reconstrução da porção correspondente ao esmalte palatino, com resina Filtek Z350 XT (3MEspe), na cor A1E, em camada única e fina, espalhando-a sobre a muralha com auxílio de pincel e espátula. Depois da reconstrução do “esmalte” palatino, foram executados lóbulos dentinários, com resina A2D. Sobre resina de dentina foi colocado incremento de resina de corpo, A1B.

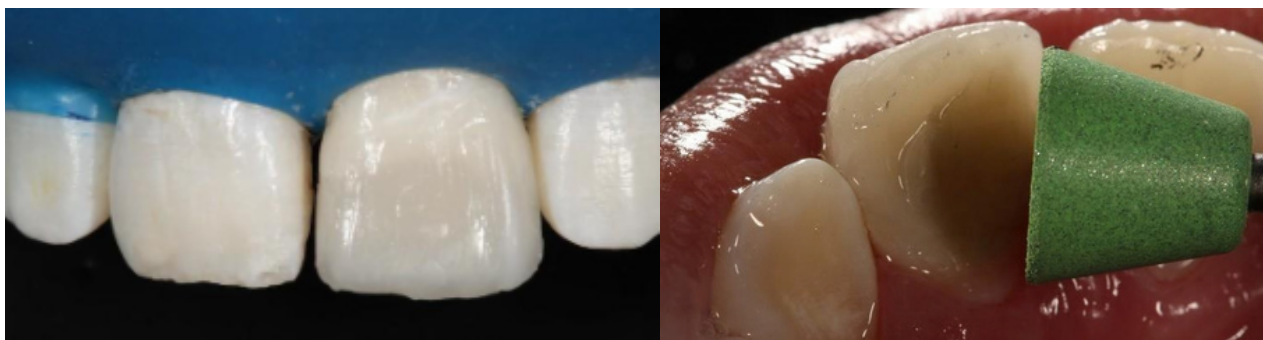
Figura 14. Reconstrução da porção correspondente ao esmalte vestibular e remoção dos excessos de resina composta com borracha para polimento.

Para reconstruir porção correspondente ao esmalte vestibular, foi utilizada resina de esmalte A1E. Com essa última resina ainda foram feitos pequenos retoques na reconstrução palatina. Para finalizar esta sessão, com auxílio da lâmina de bisturi #12 houve remoção de resina composta excedente nas áreas cervicais das regiões vestibular e palatina. Fez-se uso de tira de lixa de poliéster, grossa e média (Sof-Lex/3MEspe), visando obter maior lisura de áreas retentivas proximais. Depois, foram usadas borrachas para polimento de resina composta em formato de taça, grossa e média (Jiffy/Ultradent). Isolamento foi removido e oclusão do paciente verificada com papel carbono, nos movimentos de protrusão e lateralidade.

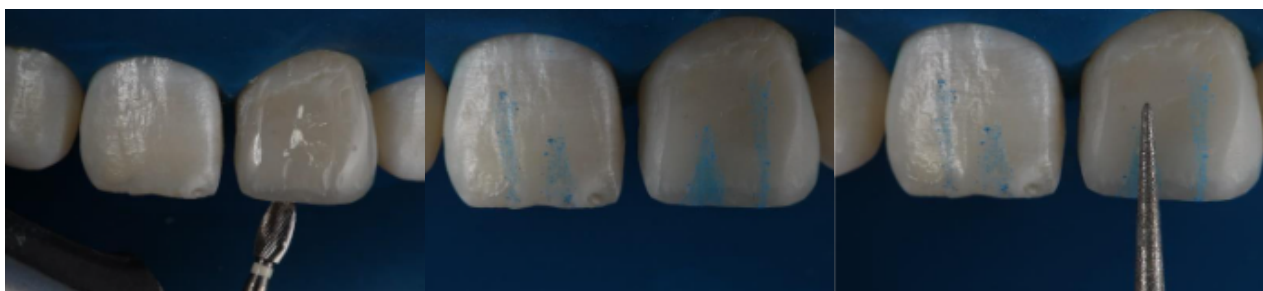
Figura 16. Remoção de excessos palatinos e estabelecimento da anatomia secundária.

Para definição da anatomia secundária, foi usada broca multilaminada em formato de ovo (C379/Jota AG) na face palatina, para dar continuidade à remoção de excessos de resina composta dessa região. Com ponta adiamantada extrafina #3195 (KG Sorensen), foi confeccionada texturização da superfície vestibular, procurando criar superfície anatomicamente parecida com dente 11. Foram copiados dois ligeiros sulcos de desenvolvimento distal e mesial, que partiam da borda incisal ao terço médio e cervical, aproximadamente, para que lóbulos de desenvolvimento pudessem ser evidenciados.

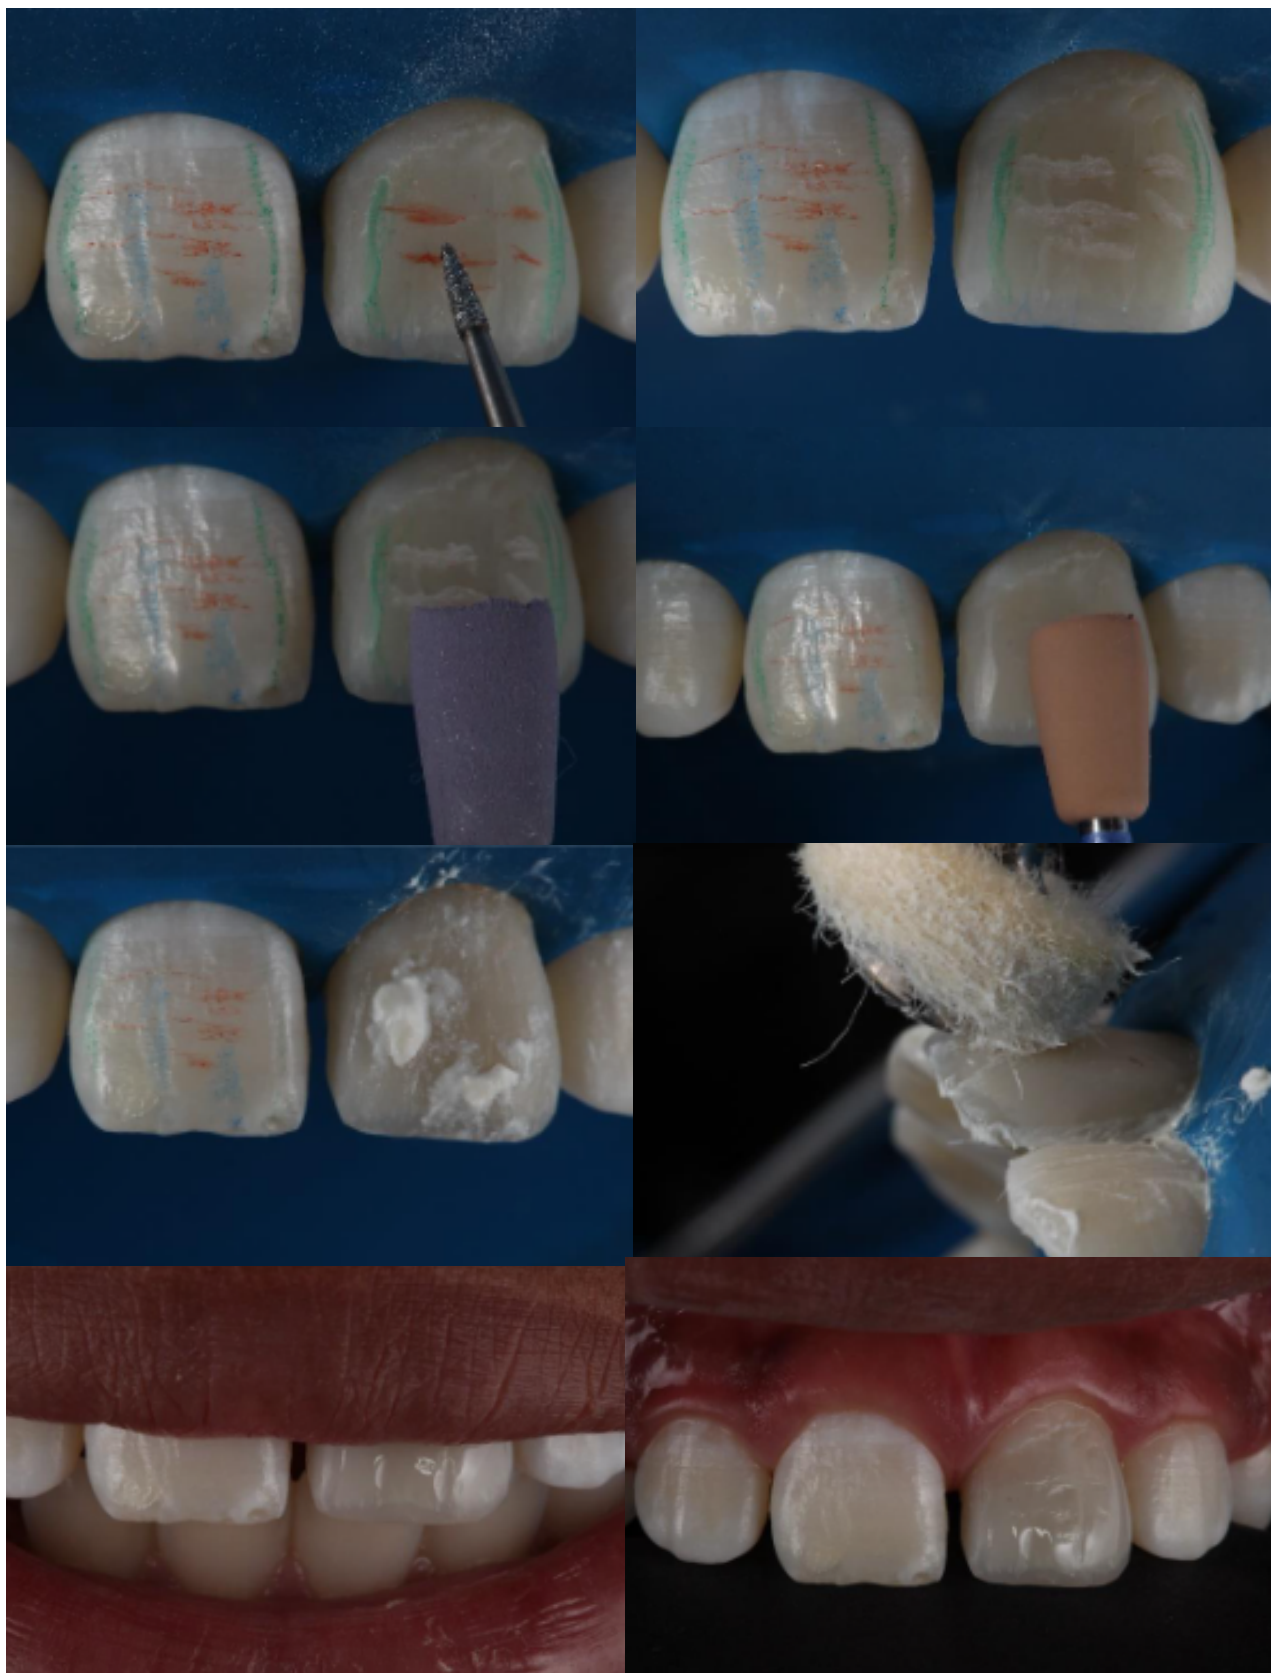
Figura 17. Confecção da anatomia terciária, acabamento e polimento final da restauração e caso finalizado.

Para criação da anatomia terciária, com ponta adiamantada #2191 (KG Sorensen) foram feitos sulcos horizontais extremamente rasos, mimetizando periquimáceas do esmalte. Borrachas D-Fine Double Diamond (Clinician's Choice) foram usadas, em granulação decrescente (roxa e laranja), na superfície palatina e na área vestibular, para suavizar trabalho feito pelas brocas e pontas e evitar aspecto artificial da restauração, com irregularidades grosseiras. Pasta para polimento de resina composta (Enamelize/Cosmedent) foi colocada sobre superfícies vestibular e palatina e, com disco de feltro (TDV) acoplado ao contra-ângulo, foi feito polimento final da estrutura restaurada.
